Aménagement de deux sections au nord de Montpellier

Évaluation d'une CVCB dans l'Hérault

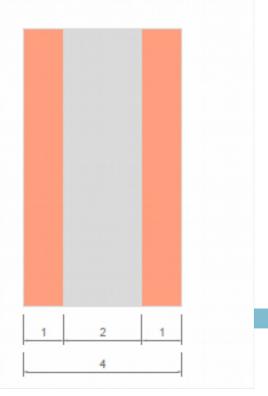
Le profil retenu est :

→ Accotement : 2 x 1 m

Chaussée : 2 m

Ponctuellement on trouve

Accotement : 2 x 1,20 m

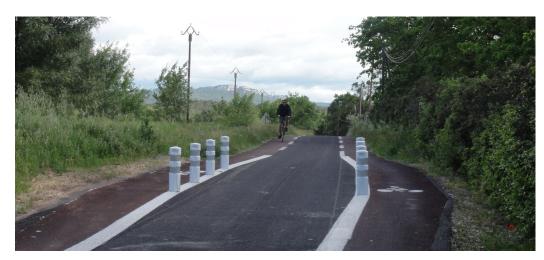
Les entrées d'aménagement sont marquées par la réalisation d'écluses avec continuité des accotements au droit de l'écluse en piste cyclable

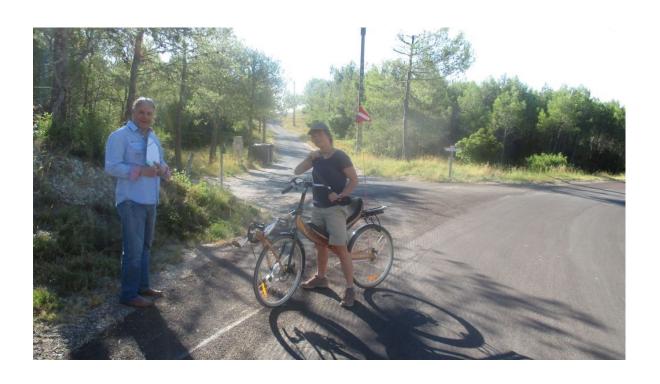
ECF rouge est « toute largeur » au niveau de points singuliers (intersections...)

Orientation vers l'application d'ECF (Enrobé Coulé à Froid):

- Travail sur la couleur du revêtement
- Travail sur la granulométrie du revêtement
- Reprofilage localisé en GE (Grave Emulsion)

ECF monocouche 0/6 noir sur 4ml de large

ECF monocouche 0/4 rouge sur 1ml de large x2

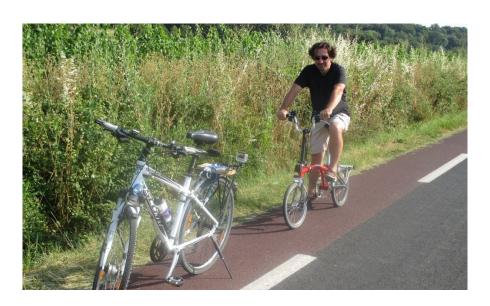
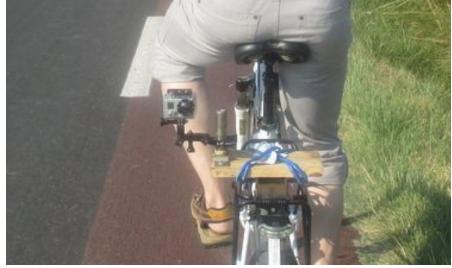
Deux vélos (céréma) circulent normalement bord droit (environ 50 à 60 cm du bord de chaussée). Le premier (V1) est équipé d'une caméra et filme le second (V2) au moment où une voiture s'apprête à les dépasser.

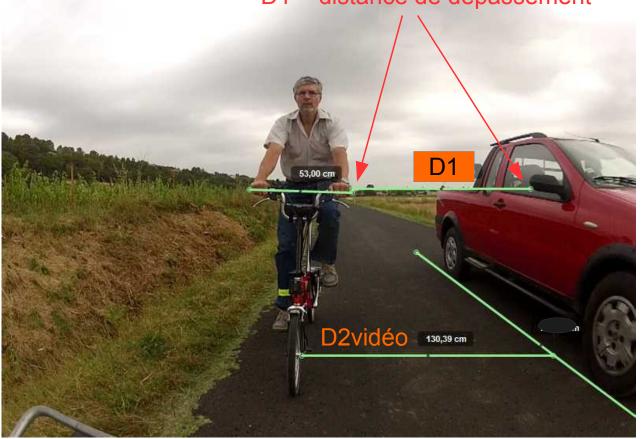
Méthodologie : mesure des distances de dépassement, terrain

- Environ 450 mesures « avant » et « après »
- D2 réel = D2 Vidéo x coef (coef entre 1,1 et 1,25 permettant de corriger la déformation vidéo – coef issu de l'étalonnage)
- D1 = D2r 40 cm 40 cm = demi guidon + saillie rétro

D1 = D2v x coef - 40 cm

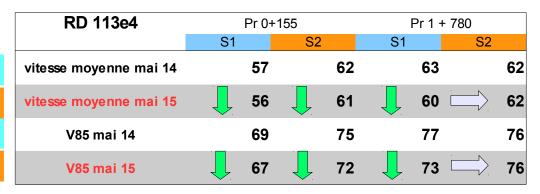
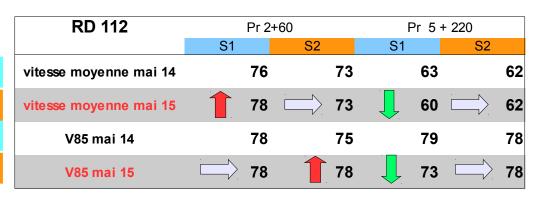
mesures des vitesses

AVANT
APRES
AVANT
APRES

- → l'aménagement semble avoir peu d'effet sur les vitesses, quelques vitesses en baisse (4 compteurs sur 8) mais de l'ordre de quelques km/h,
- → l'aménagement semble contribuer à une diminution de la distance de dépassement : 22 % avant à 46 % après (rd 113e4) et 17% avant à 31 % après (rd 112) de dépassements à moins de 1m avec quelques dépassements entre 0,50 cm et 0,70 cm que l'on ne trouvait pas avant. Ceci s'explique par la matérialisation de l'accotement qui peut faire penser à une bande cyclable, du coup certains automobilistes restent « calés » sur la voie centrale et ne se décalent pas à gauche pour dépasser,

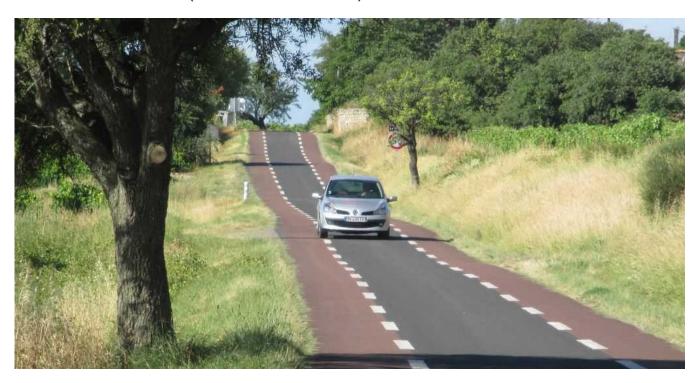
- Position des voitures seules
 - → En l'absence de vélo (ou d'autres véhicules) 80 % des voitures roulent au centre

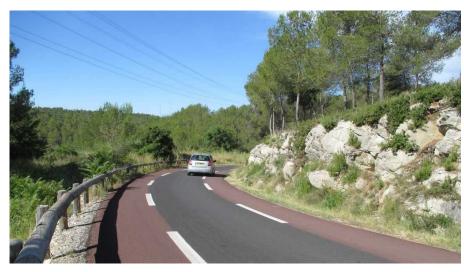
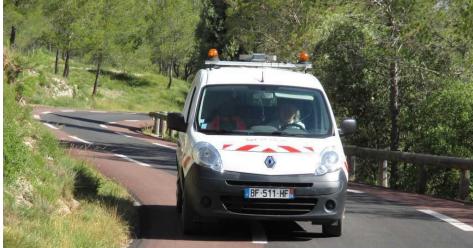
- Position des voitures seules (avec visibilité dégradée virage)
 - → Dans ce cas de figure la plupart des voitures roulent sur l'accotement

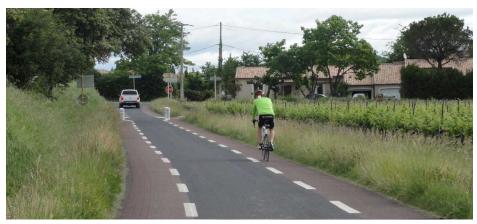
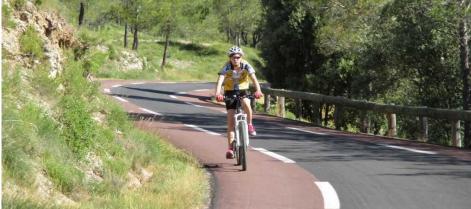
- Position des cyclistes seuls
 - Tous les cyclistes (100%) circulent sur l'accotement. Leur position est variable : soit au centre soit proche du marquage

- → les cyclistes roulent tous sur l'accotement (l'effet granulométrie plus fine sur accotement est ressenti) mais attention à l'entretien...
- aménagement très favorable aussi aux piétons et joggeurs

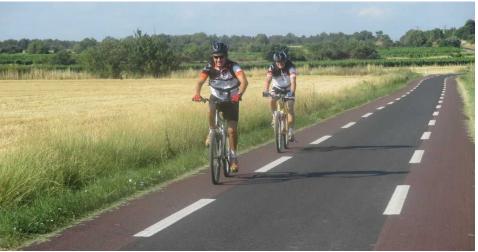
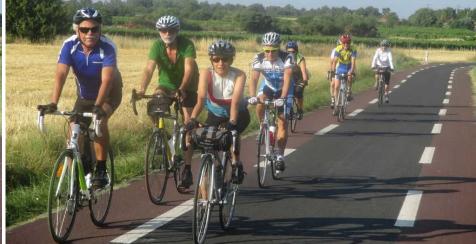
- Position des cyclistes en groupe
 - petits groupes (2 à 4) cyclistes : majoritairement, ils continuent à circuler sur l'accotement ,
 - grands groupes : la majorité des cyclistes du groupe circule sur l'accotement mais certains cyclistes sont hors accotement.

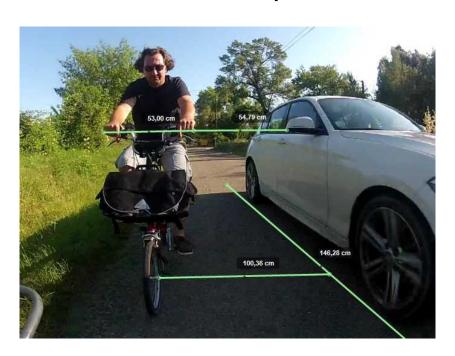
AVANT (07/2014)

mesure des distances de dépassement d1<1m - RD 112

17 % des distances de dépassement < 1m

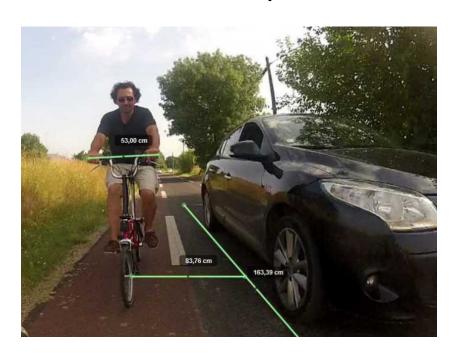
APRES (07/2015)

31 % des distances de dépassement < 1m

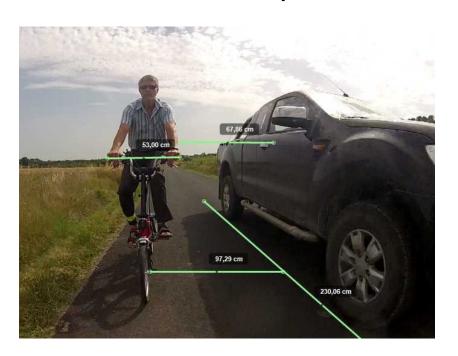
AVANT (07/2014)

mesure des distances de dépassement d1<1m - RD 113e4

22 % des distances de dépassement < 1m

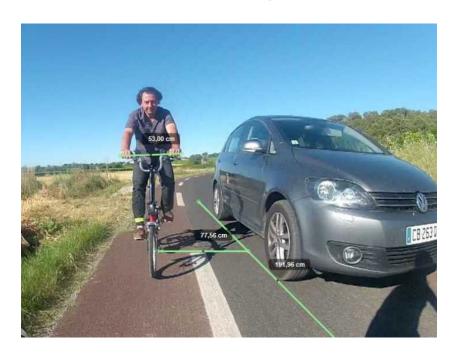
APRES (07/2015)

46 % des distances de dépassement < 1m

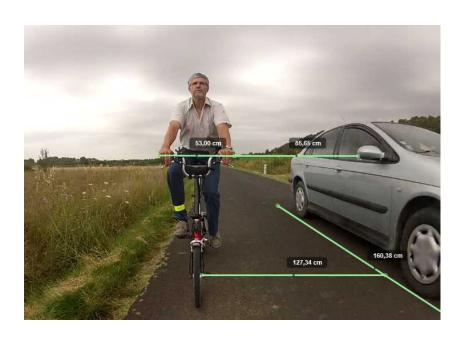
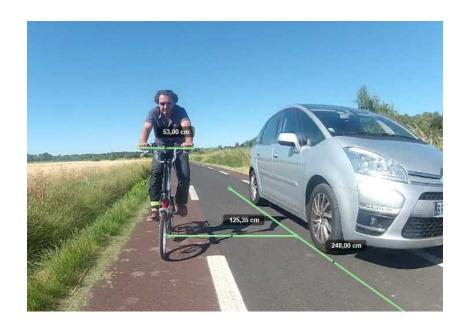
mesure des distances de dépassement 1m =< d1 < 1,20m

28,7 % des distances de dépassement entre 1m et 1,20m

31 % des distances de dépassement entre 1m et 1,20m

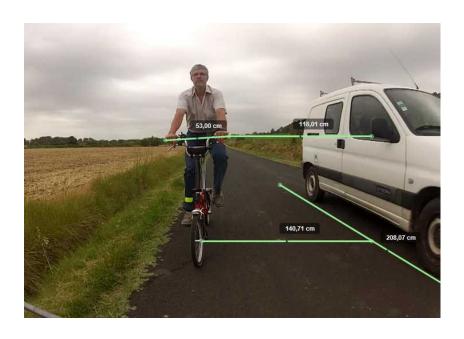
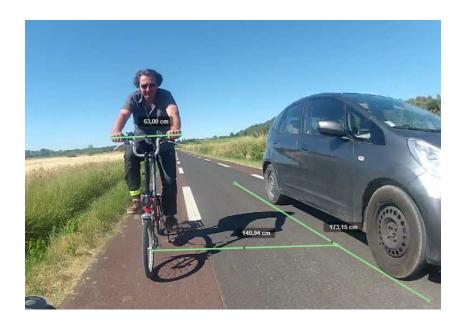
mesure des distances de dépassement 1,20m =< d1 < 1,50m

34,4 % des distances de dépassement entre 1,20m et 1,50m

26,4 des distances de dépassement entre 1,20m et 1,50m

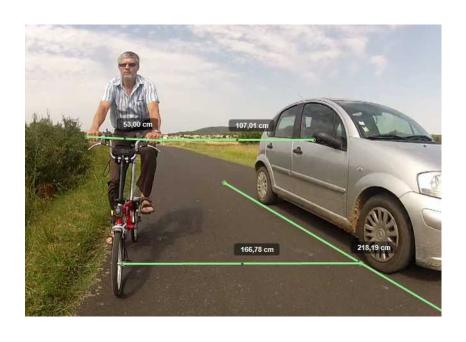
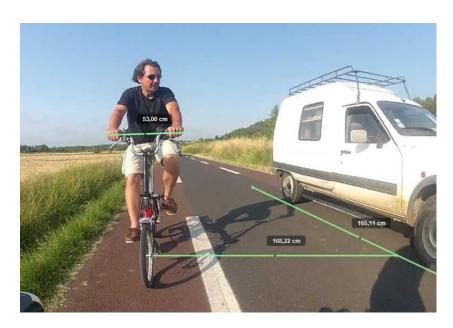
mesure des distances de dépassement 1,50m =< d1 < 1,80m

12 % des distances de dépassement entre 1,50m et 1,80m

4,8 % des distances de dépassement entre 1,50m et 1,80m
